车辆检测报告

品牌：帝豪
车型：JL6432D16
车架号：LB37622ZOLX602550

验车报告

评估时间：2023年9月29日

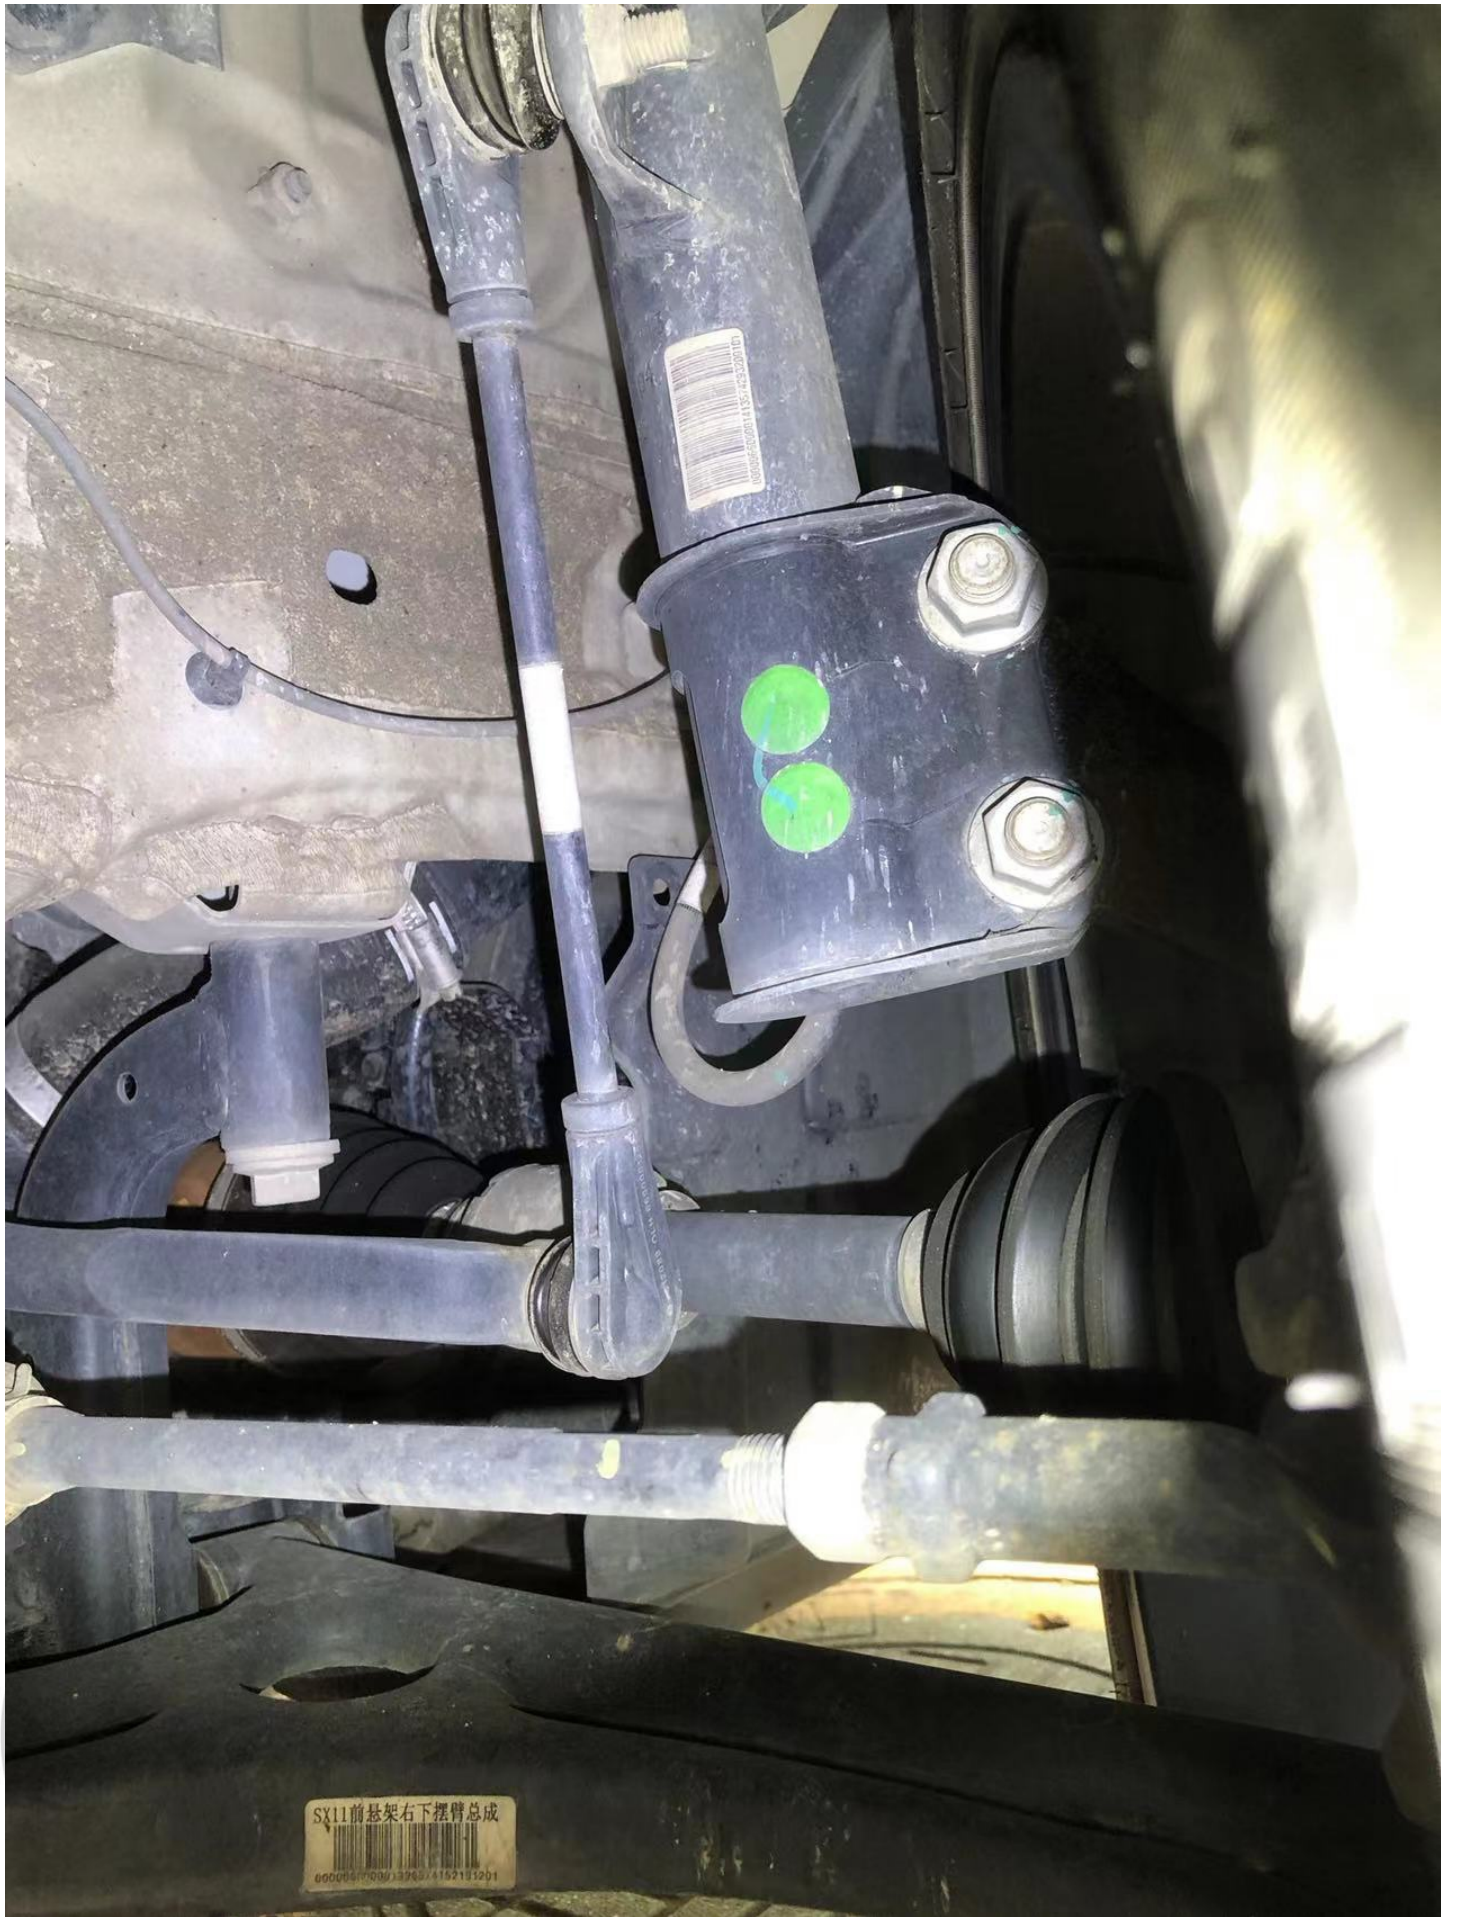
SX11前悬架右下摆臂总成
6000670303396/4152113201
